Rathaus Lörrach

Zustandsbericht Fassade

Gemeinderat 17. Mai 2018

Fachbereich Grundstücks- und Gebäudemanagement

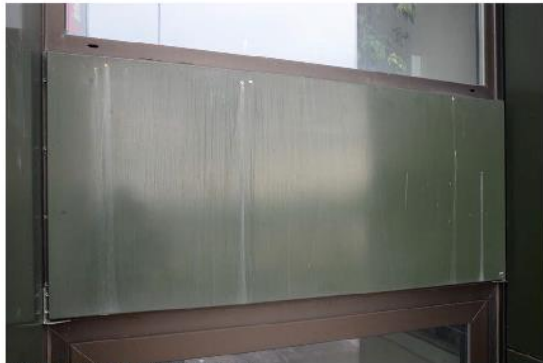
Lochfraß in Paneelen führt langfristig zu Auflösung der Verbundwirkung → derzeit noch kein Handlungsbedarf aber regelmäßige Überprüfung und mittelfristiger Ersatz der Fassade

Foto 03: typischer Lochfraß infolge von Korrosion

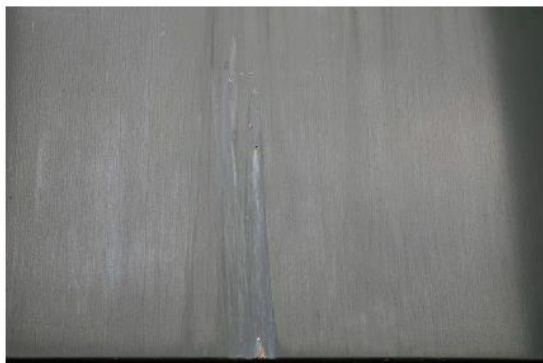
Foto 04: typischer Lochfraß infolge von Korrosion

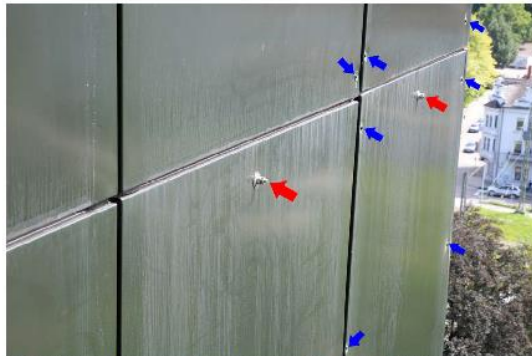
Foto 06: Einschnitt Ostfassade; zusätzliche Dübel (rot), zusätzliche Verschraubungen (blau)

In den Eckbereichen wurden Paneele nachträglich zusätzlich verschraubt

Verschraubungen müssen regelmäßig überprüft werden

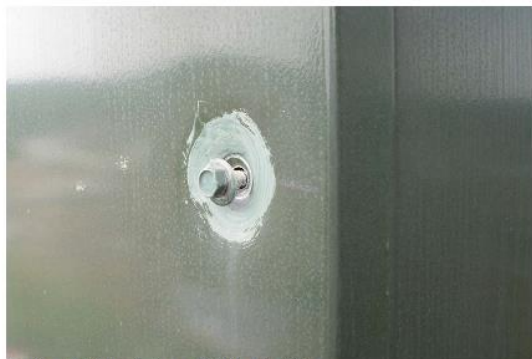
Foto 07: zusätzliche Verschraubungen, Dichtschraube gelöst

Verschraubungen lösen sich vor allem in den Sommermonaten infolge der thermischen Bewegungen → Niederschlagswasser kann eindringen

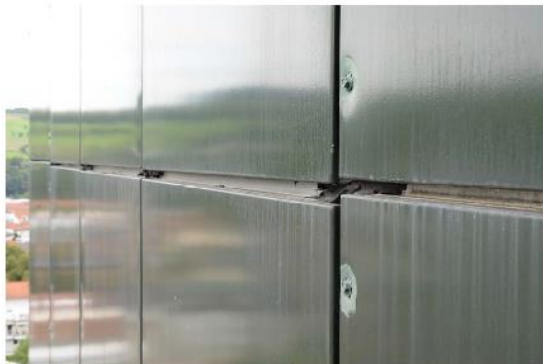
Foto 14: Fugenverlauf mit stark versetzten, nach unten verrutschten Blechpaneelen

Fugenbild der Paneele teilweise verschoben

Paneele müssen mit Edelstahlblech verbunden werden

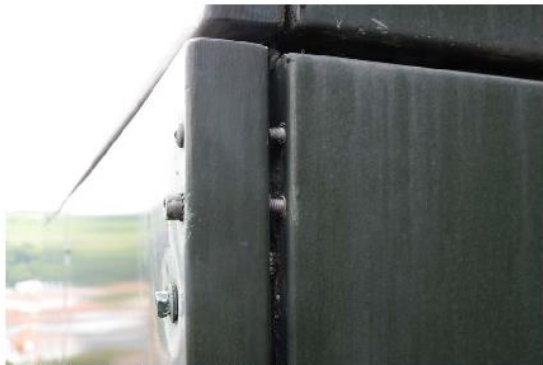
Foto 15: Eckfuge mit unwirksamer zusätzlicher Verschraubung

Keine sichere Verbindung der Paneele über Eck

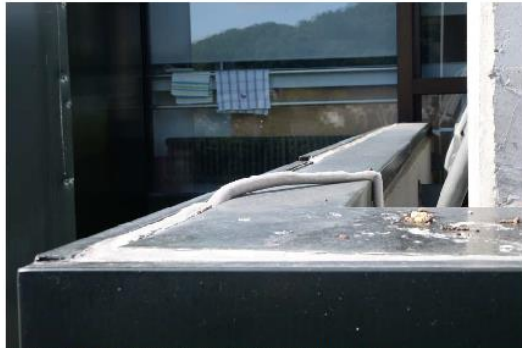
Foto 16: Attikablech 11. OG Ost, Zerstörung der Abdichtung durch Vogelfraß

Attikabereich: Abdichtungen sind nicht mehr funktionsfähig (z.T. durch Vögel herausgenommen oder gerissen)

Abdeckungen überprüfen und mit geeignetem Material abdichten

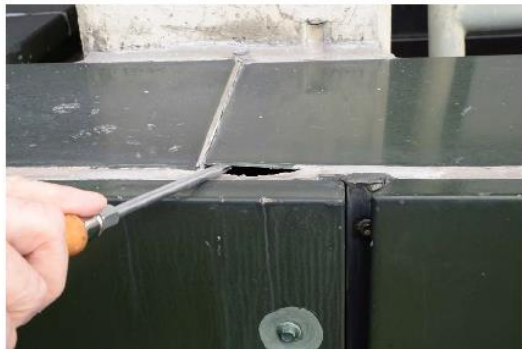
Foto 17: typische Schadstelle an Attikaabdichtung

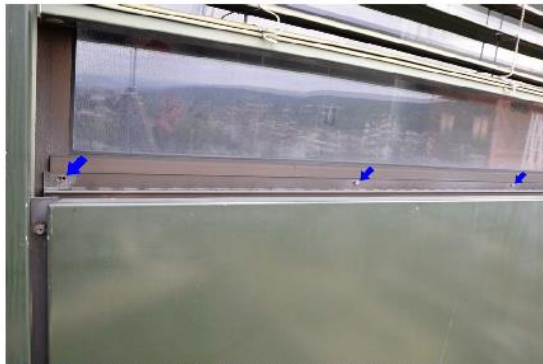
Foto 05: Fehlende oder lose Verschraubung(blau) an Abdeckprofil im Brüstungsbereich

- Verschraubungen fehlen
- Langlochschauben wurden verschweißt
- Fehlerhaftes Material eingebaut
- Abdichtungen wurden eingebracht, die die Hinterlüftung der Fassade verhindern

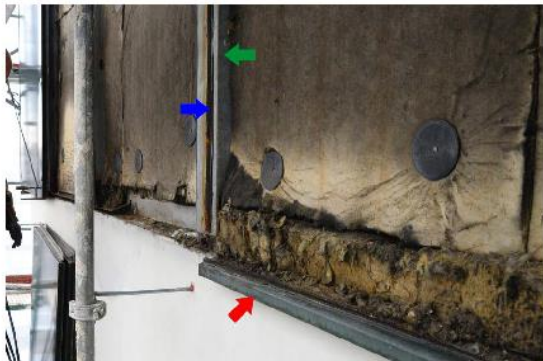
Foto 06: Bauteilöffnung am 21.11.2017, Stahl-U-Profil (grün), Kunststoff-Dichtprofil (Blau), Abschlusswinkel (rot)

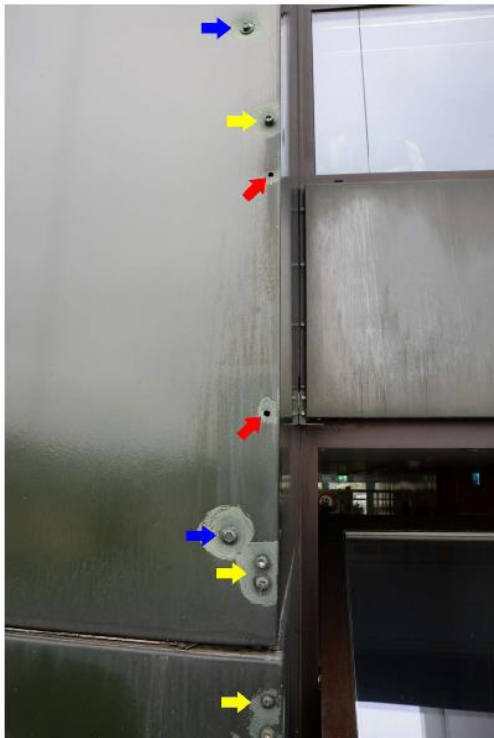
Foto 18: Position S10-05; fehlende Schrauben (rot), Dichtschrauben in Unterkonstruktion (blau), Schrauben zur zusätzlichen Eckverbindung (gelb)

Auch hier wurden Fassadenpaneele mehrfach durch zusätzliche Schrauben gesichert
→ Verhindert thermische Ausdehnung

Lochfraß in Paneelen sichtbar

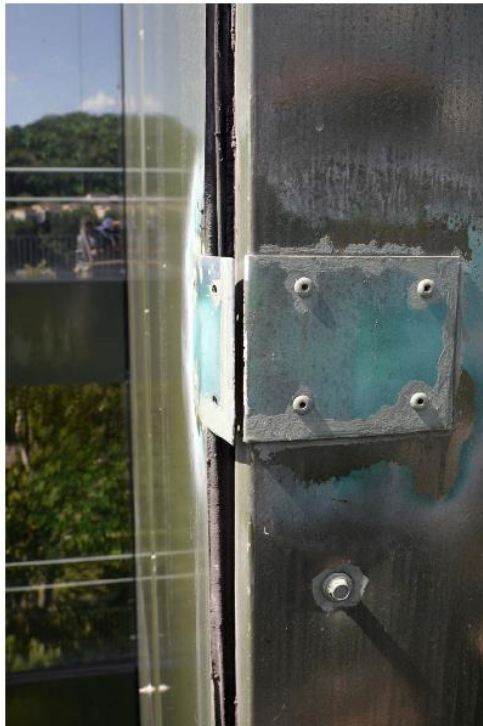
Foto 15: gebrochene Eckverstärkung an Position O 07/11

Nachträglich eingebrachter Eckwinkel ist gebrochen

Eckverbindungen nicht kraftschlüssig mit Rohbau verbunden
