# Artenschutzrechtliche Stellungnahme „Mättle“, Freiburger Straße 314, 79539 Lörrach

30.05.2017

**Auftraggeber: Stadtbau Lörrach**

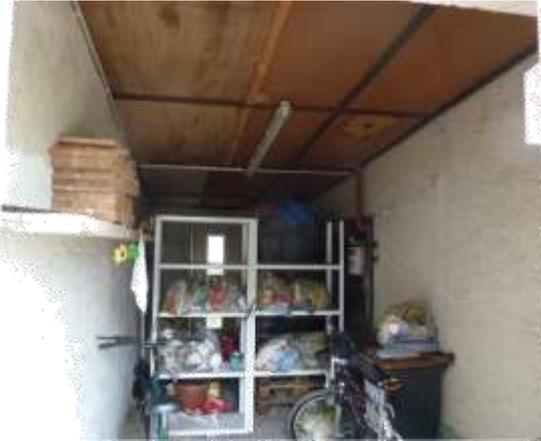
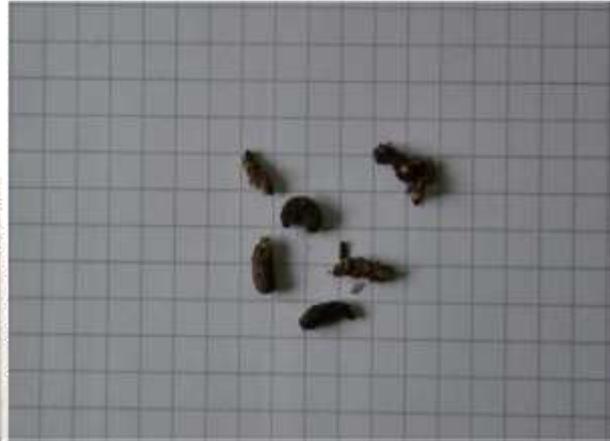
In Gebäude B (Garage) konnte an 2 Stellen Kot von Fledermäusen nachgewiesen werden. Die Dachböden von Gebäude A und F weisen geeignete Strukturen von Fledermäusen auf. Kotspuren wurden jedoch nicht gefunden. Weitere Untersuchungen und Kontrollen in Gebäude A sind nicht notwendig. Zum Teil waren nicht alle Bereiche der Gebäude begehbar. Nachkontrollen während der Bauarbeiten sind erforderlich (Unterdach-Bereiche der Gebäude B, C, D, E. Dachboden Gebäude F).

**Abb. 2:** Garage mit Fledermauskot - Gebäude B

**M5:** Kontrolle auf Fledermausbesatz vor und während der Rodungs- und Abrissarbeiten: Linde, Gebäude B, C, D, E und F (Nachkontrollen während der Bauarbeiten sind erforderlich. (Unterdach-Bereiche der Gebäude B, C, D, E. Dachboden Gebäude F).

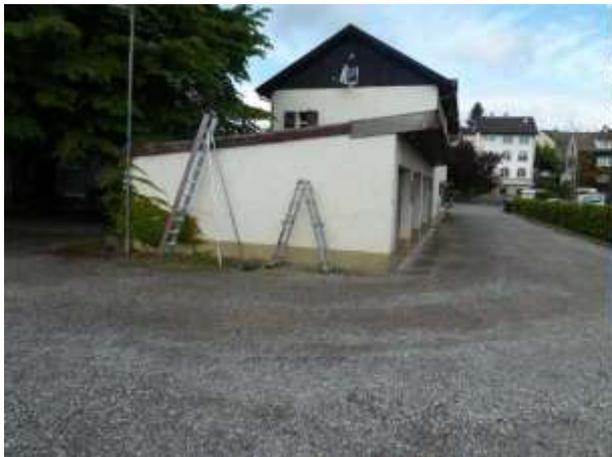
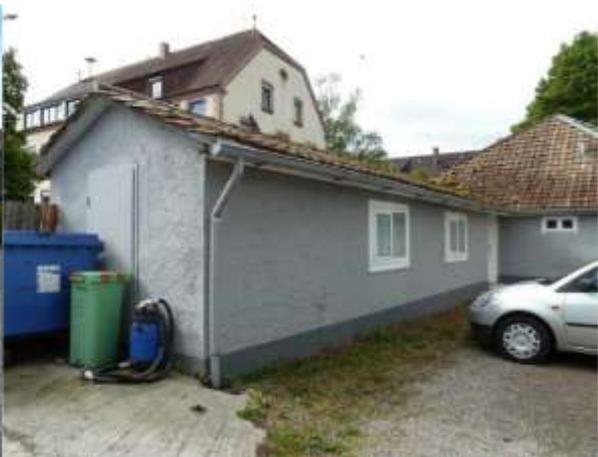
**Abb. 3:** Die Unterdachbereiche der Gebäude B und C weisen potentielle Strukturen für Fledermäuse auf. Teilweise waren die Gebäude nicht vollständig begehbar. Nachkontrollen auf Vorkommen von Fledermäusen während der Bauarbeiten werden empfohlen.

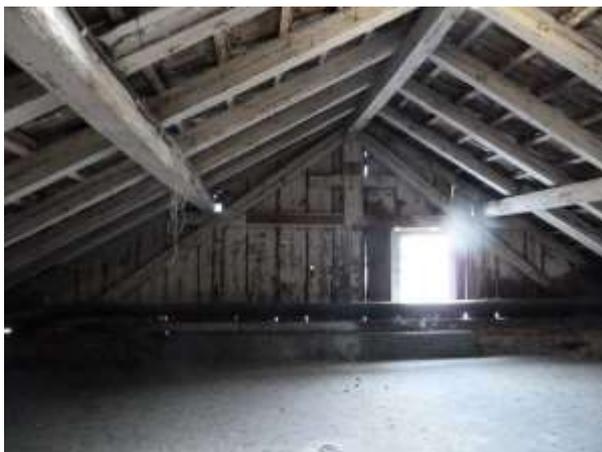
**Abb. 4:** Gebäude A. Dachboden mit geeigneter Struktur für Fledermäuse, jedoch ohne Hinweise auf Fledermäuse. Weitere Untersuchungen sind nicht notwendig.

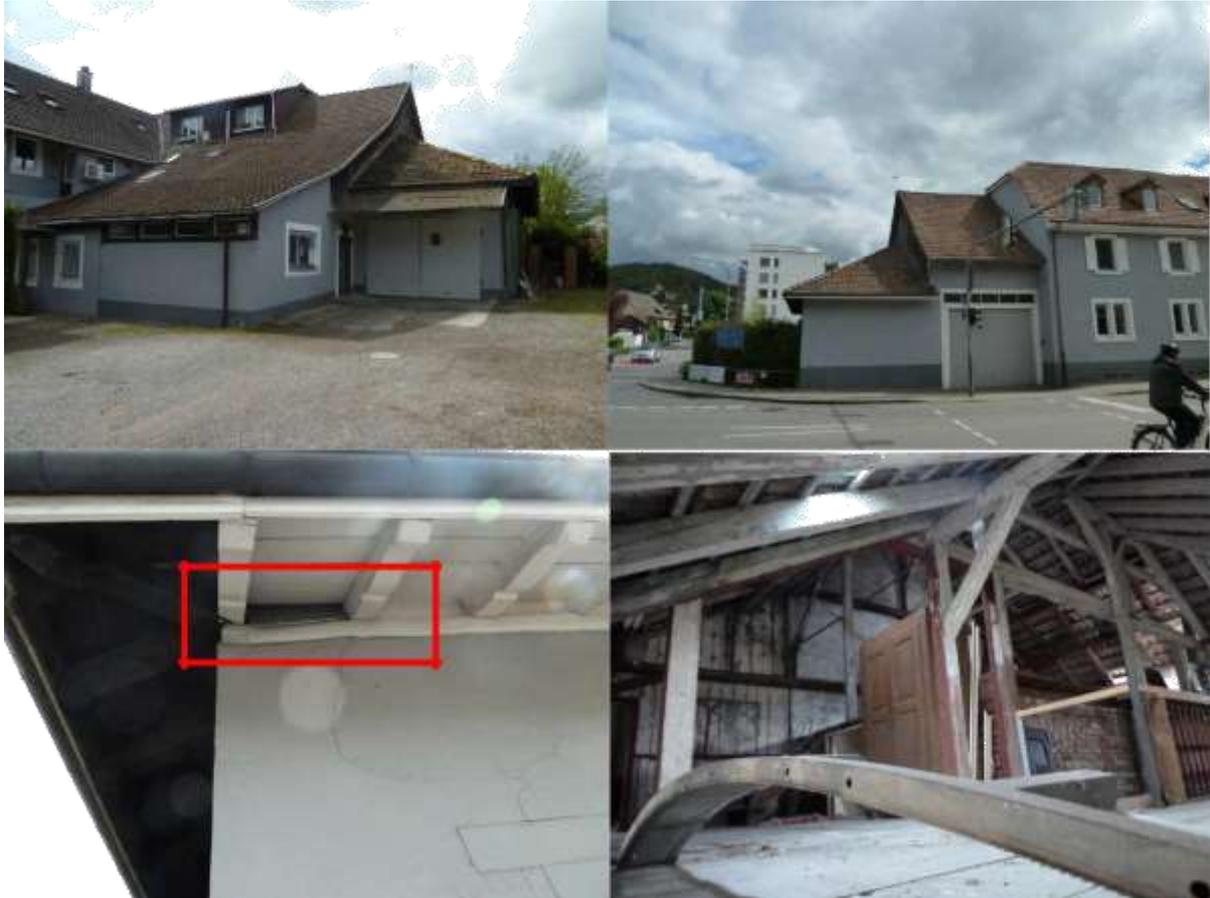
**Abb. 5:** Gebäude E (Anbau) und F (Schuppen) waren nur partiell zugänglich und konnten nicht vollständig untersucht werden. (Fotos oben links und rechts). In Gebäude F sind potentiell geeignete Strukturen für Fledermäuse vorhanden. Foto links unten zeigt einen potentiellen Flugeingang (Gebäude F) im Bereich der Freiburgerstrasse. Nachkontrollen während der Bauarbeiten sind erforderlich.

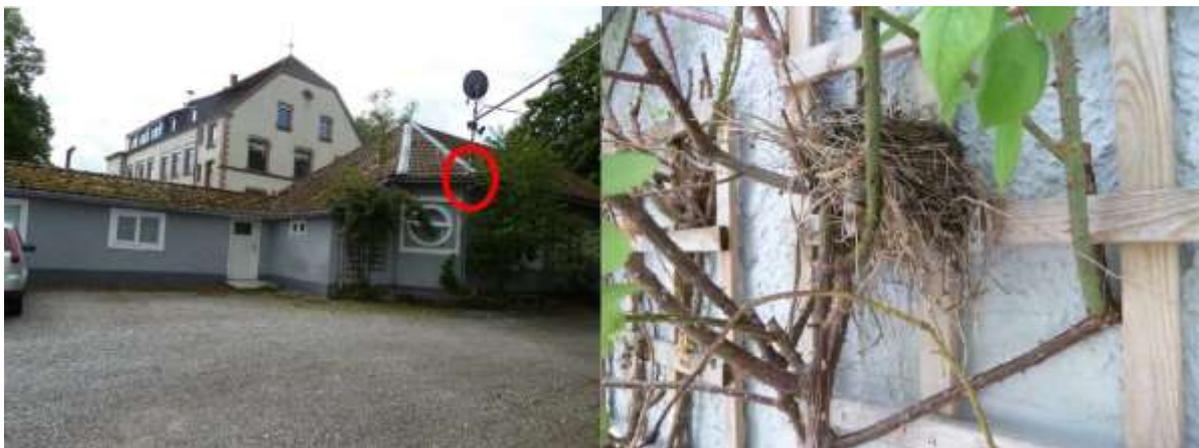
Nester des Haussperlings und ein Amselnest konnten an Gebäude D nachgewiesen werden.

**Abb. 6:** Haussperlingnest (linkes Foto) und Amselnest (rechtes Foto) Gebäude D

**M3:** Anbringung von 4 Nistkasten-Systeme für Gebäudebrüter (Haussperling).

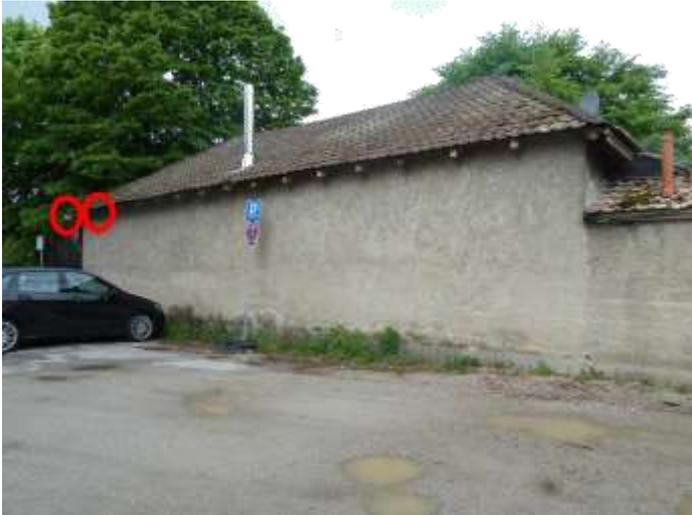
**Abb. 7:** 2 Haussperlingsnester an Gebäude D

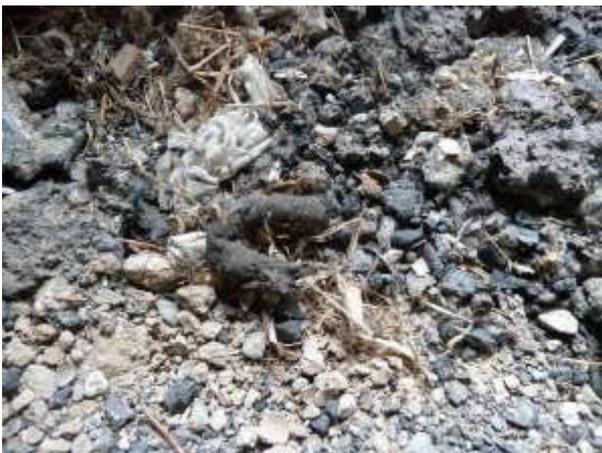
In Gebäude A wurden Wespen- und Hornissennester, sowie Steinmarderkot gefunden.

**Abb. 8:** Steinmarderkot Gebäude A

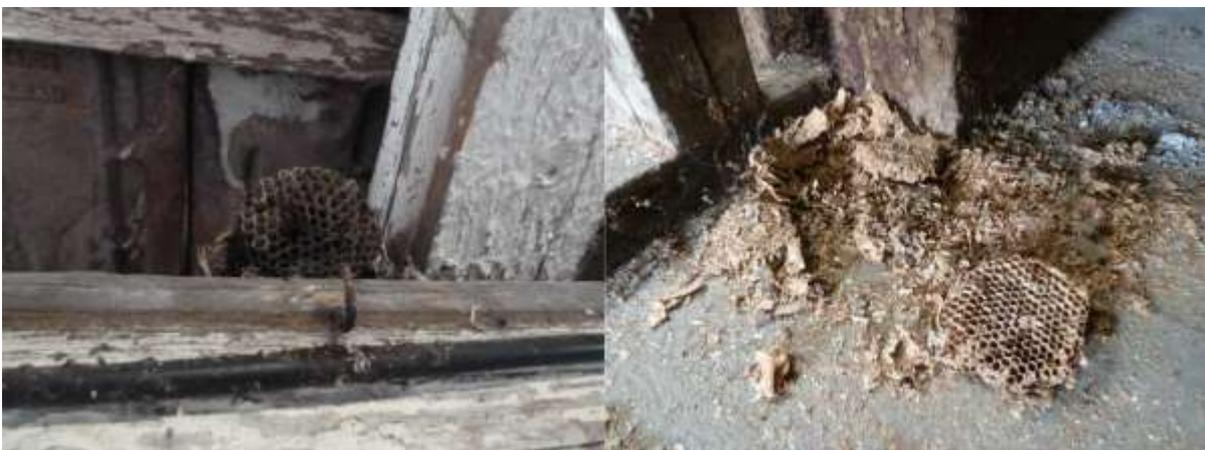
**Abb. 9:** Wespen und Hornissennest in Dachboden Gebäude A

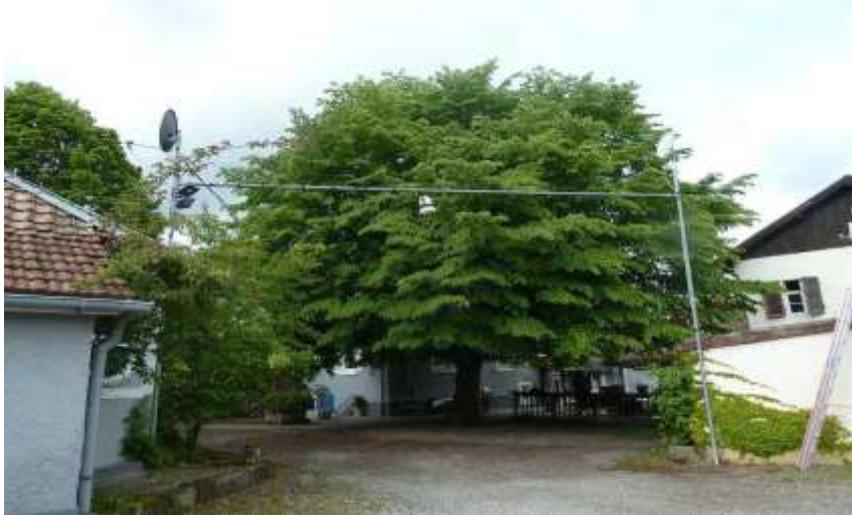
Die Linde sollte vor der Rodung auf Vogelnester und Fledermausvorkommen kontrolliert werden (aufgrund des dichten Bewuchses konnte die Krone zum Begehungstermin nicht vollständig begutachtet werden).

**Abb. 10:** Zu begutachtende Linde.

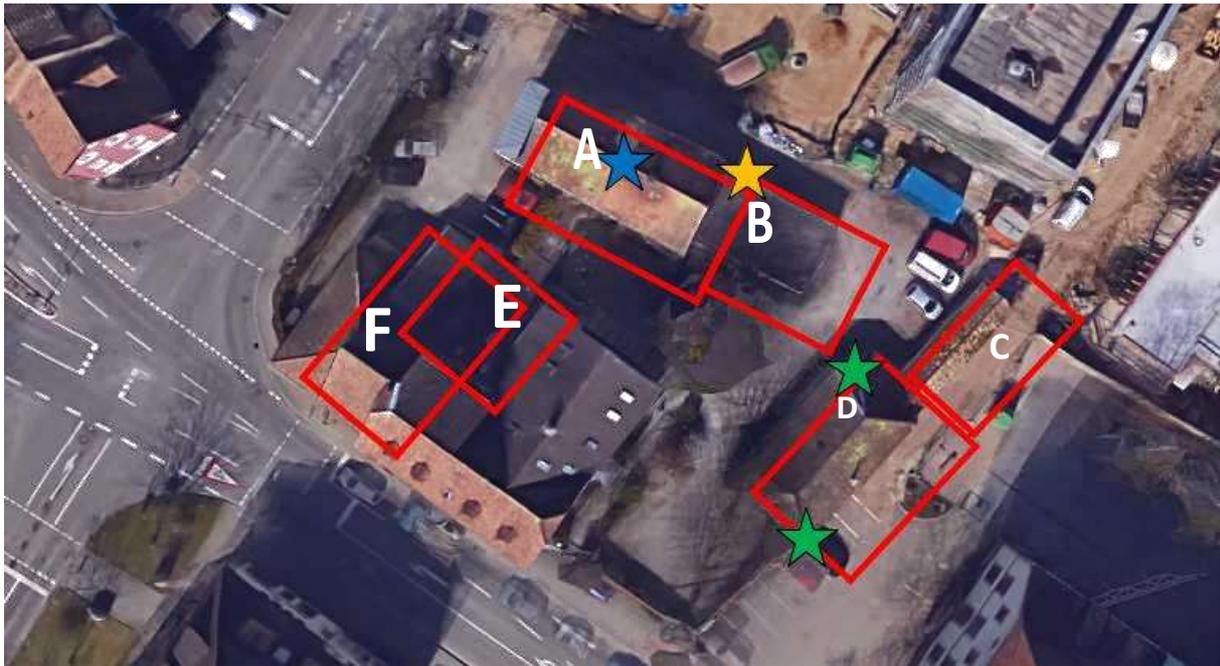
**Abb. 11:** Nachweis von Fledermäusen, Vögeln, Wespen und Hornissen. **Blau: Wespen und Hornissennest, Steinmarderkot. Gelb: Fledermauskot. Grün: Vogelnester (Haussperling, Amsel).**
