Abriss eines Schuppens, Flurstück 4123/1, Lörrach-Stetten

Bebauungsplanverfahren Wilhelmweg – Änderung 1 (Nr. 014/19)

Artenschutzrechtliche Stellungnahme

14.08.2018

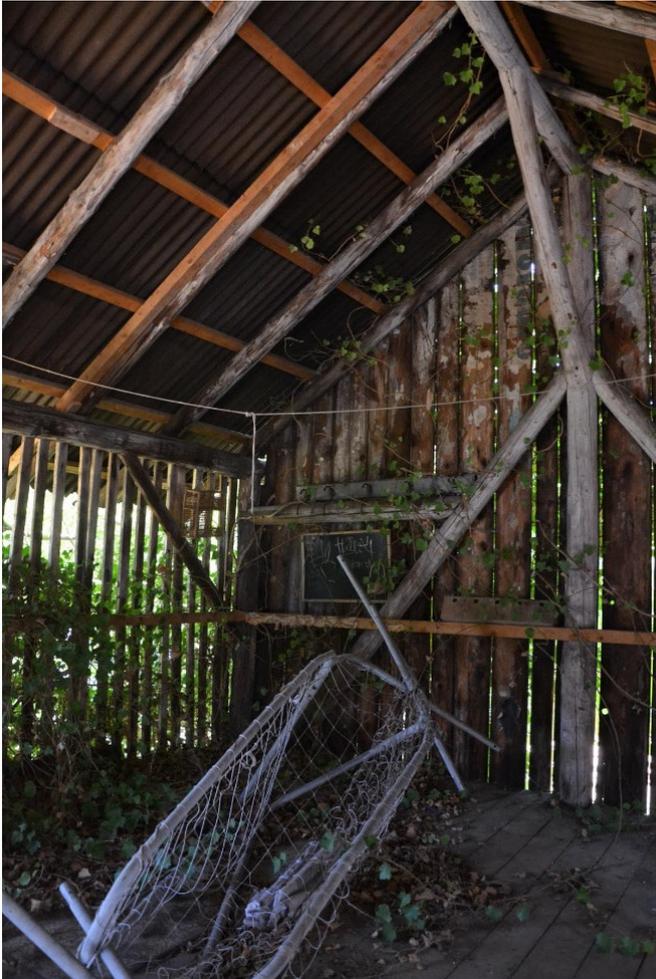
Abb. 5: Dachboden, Blick nach Norden

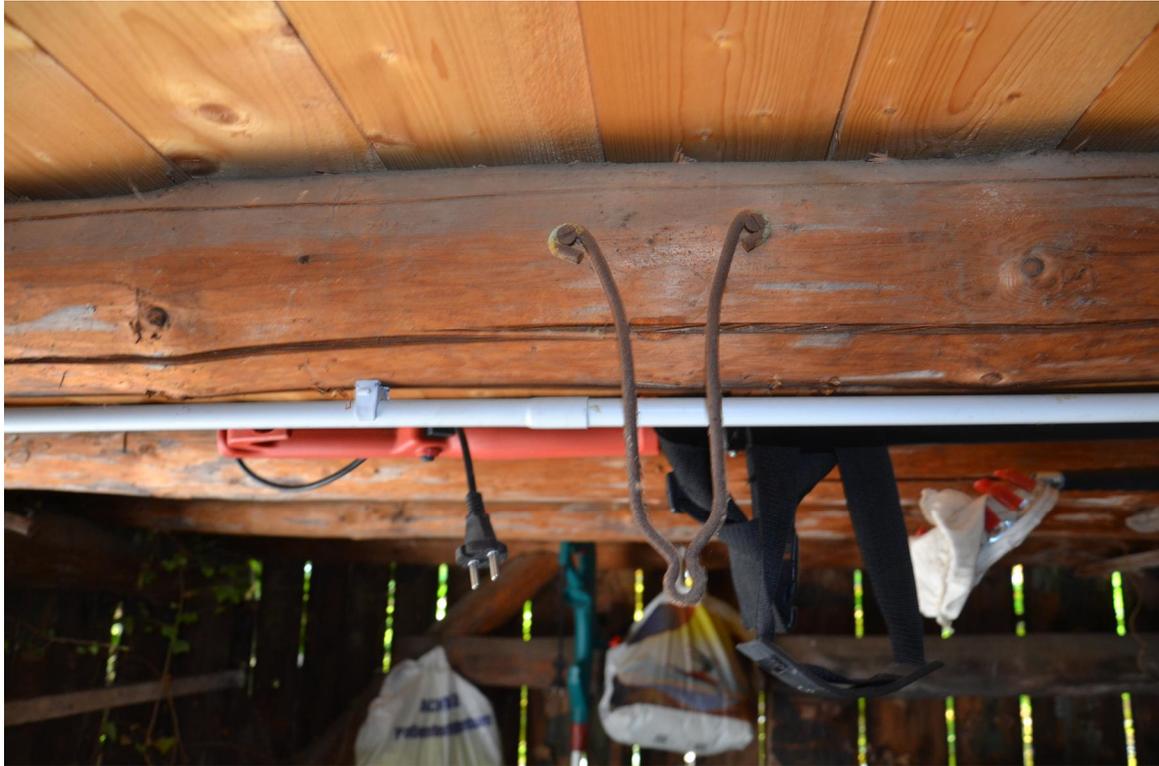
Außen; Nordwand	Gestapelte Bretter hinter Loch in Außenwand (s. Abb. 7)	Mittel Schwer einsehbarer Bereich, Exposition eher ungünstig, freier Anflug von unten nur bedingt
Innen; unterer südlicher Raum (Holzverkleidung)	Spalt zwischen Rundbalken Decke und aufliegenden Brettern (s. Abb. 8)	Schlecht Spalt entweder nicht vorhanden oder zu wenig tief
Innen; unterer südlicher Raum (Holzverkleidung)	Spalten zwischen gelagerten Dachziegeln	Mittel Grundsätzlich geeignetes Spaltenquartier (z.B. Rauhautfledermaus), jedoch keine Fledermäuse oder Spuren
Innen; Dachboden	Risse in Rundbalken der Dachkonstruktion	Schlecht Überwiegend entweder zu wenig tief oder zu breit; viele auch noch mit Resten von Holzmaterial gefüllt

Abb. 8: Spalt zwischen Rundbalken der Decke und aufliegenden Brettern im unteren südlichen Raum (Potentielles Spaltenquartier für Fledermäuse)
