Abriss eines Schuppens, Flurstück 4123/1, Lörrach-Stetten

Bebauungsplanverfahren Wilhelmweg – Änderung 1 (Nr. 014/19)

Artenschutzrechtliche Stellungnahme

14.08.2018

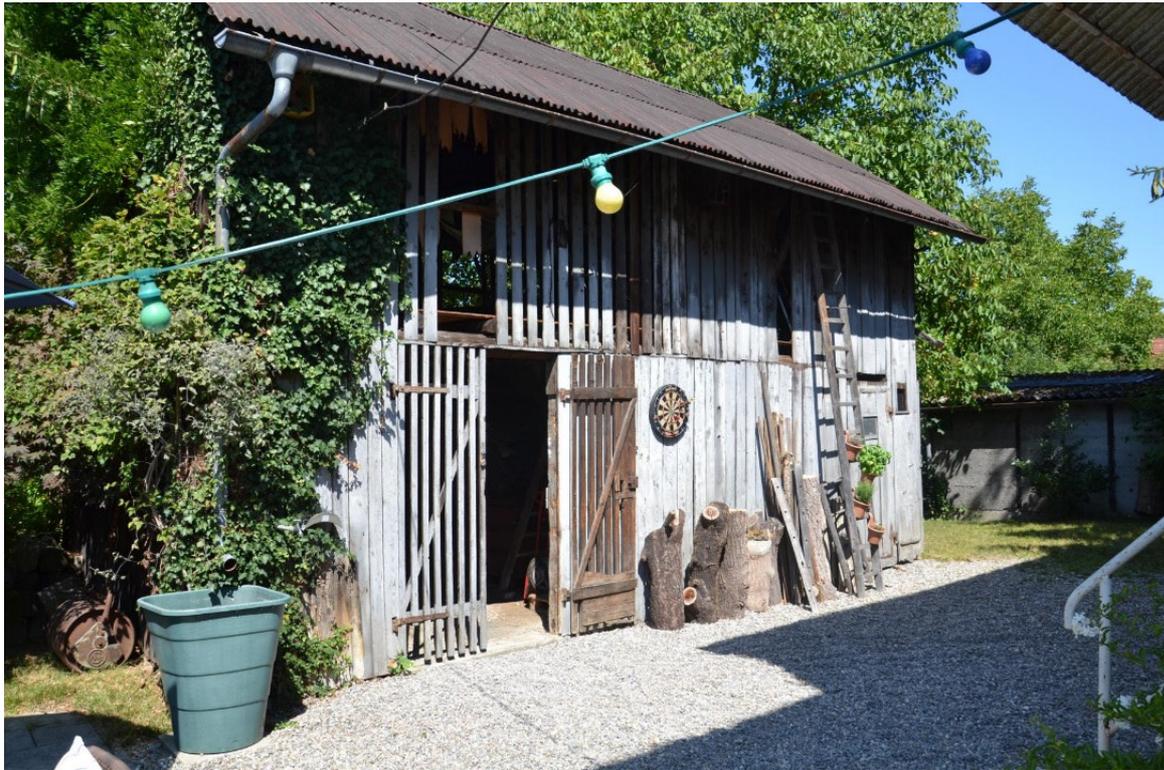
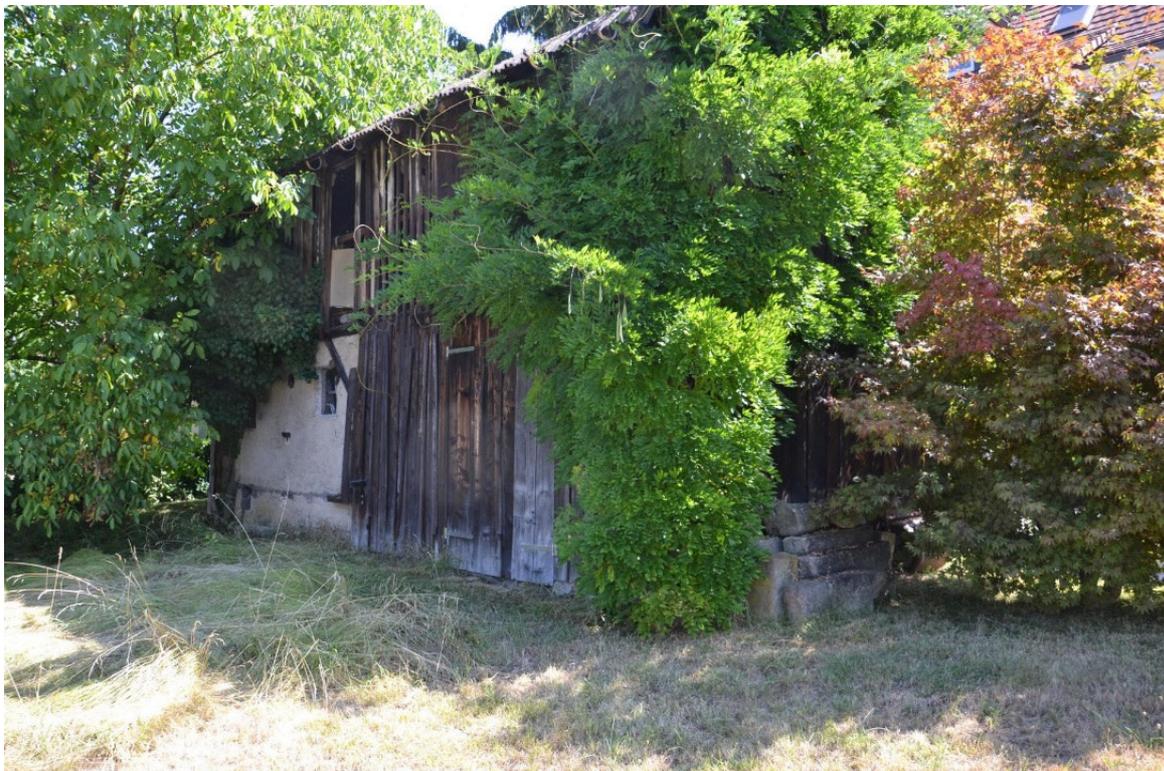
Der von Abriss betroffene Schuppen ist ca. 8 m lang und 4 m breit und überwiegend aus lückigen Holzbretterwänden aufgebaut (Abb. 3). Einzelne Bretter fehlen, so dass in der Bretterwand größere Lücken vorhanden sind. Der untere nördliche Teil ist z.T. sichtbar, z.T. hinter einer Bretterwand verborgen verputzt bzw. weist eine Betonwand mit Fachwerk auf. Die Schmalseiten (Nord- und Südexposition) sind mit verschiedenen Kletterpflanzen mehr oder weniger stark bewachsen, zudem stehen hier Bäume sehr nah am Gebäude (Walnussbaum an der Nordwestecke, kleinerer Zierahorn an der Südseite). Das Dach besteht aus Wellpappe, die direkt auf der hölzernen Dachkonstruktion befestigt ist (keine Isolierung o.ä.).

Der Schuppen weist zahlreiche potentielle Einflugmöglichkeiten für Fledermäuse auf (u.a. Tür, Ritzen zwischen Brettern, größere Lücken in der Bretterwand). Gleichzeitig ist er durch die offene Bauweise eher zugig und hell, auch auf dem Dachboden. Am dunkelsten ist der Seitenraum mit verputzten Wänden. Hier besteht keine direkte Einflugmöglichkeit von außen, da das einzige Fenster vergittert ist. Da die Tür zwischen den Räumen offen ist, ist auch hier ein Einflug möglich.

**Abb. 3:** Außenansicht des Schuppens von Osten (oben) und Westen (unten)

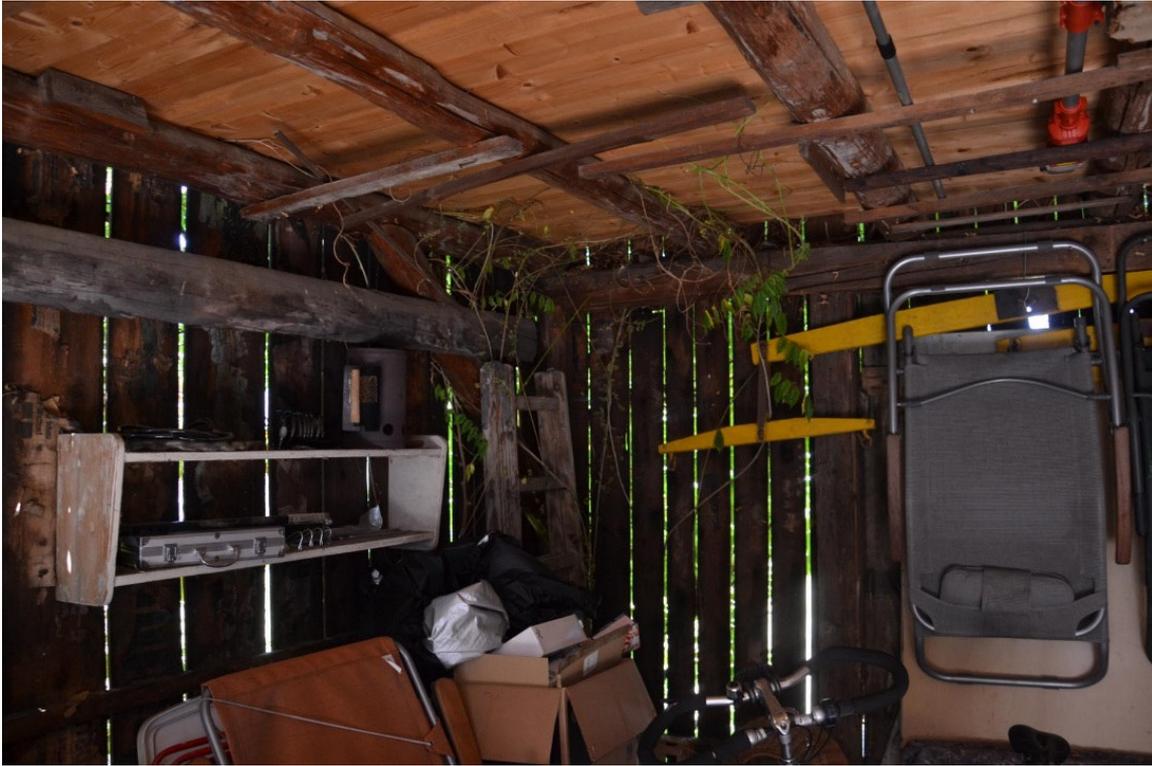
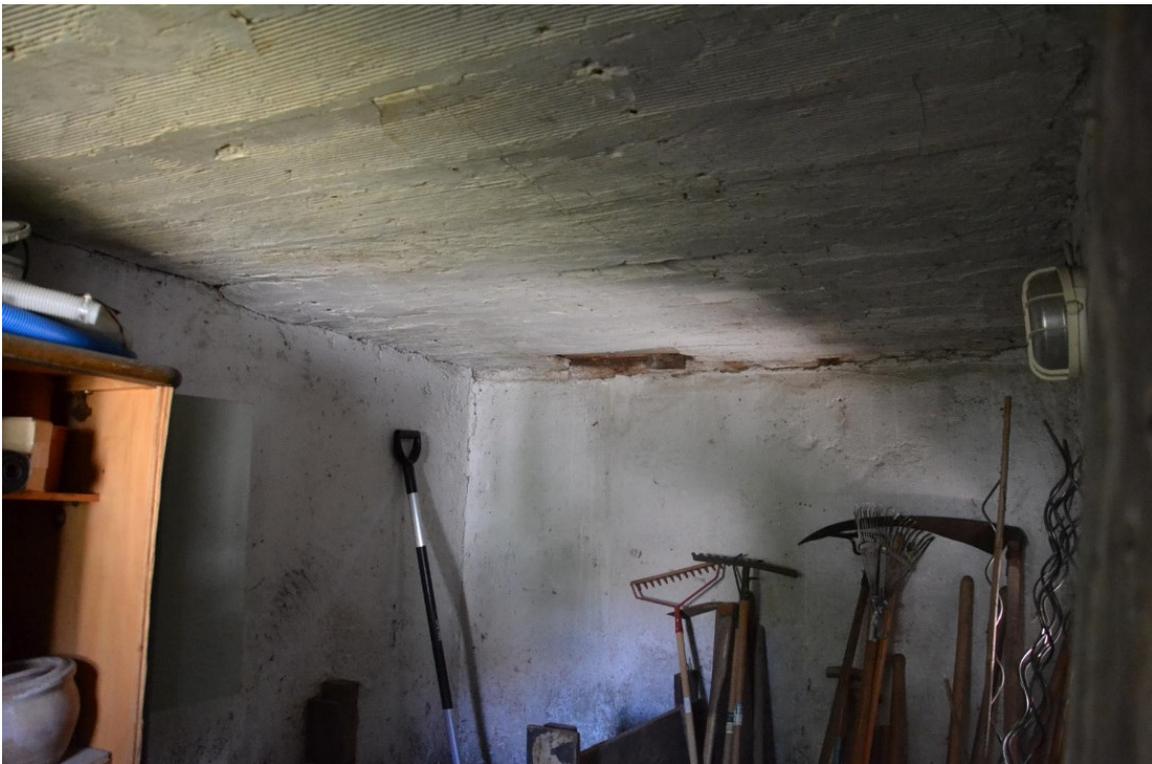
Der Schuppen hat im Erdgeschoß zwei Räume. Der südliche Raum weist die oben beschriebenen lückigen Holzbretterwände auf, der nördliche ist verputzt bzw. verfügt über eine Betonwand mit Fachwerk (Abb. 4). Über eine Holzterasse im Gebäudeinneren ist der Dachboden erreichbar. Dieser reicht über die gesamte Gebäudefläche (Abb. 5). Die Kletterpflanzen sind stellenweise von außen in den Dachboden hineingewachsen.

**Abb. 4:** Ansichten der beiden Räume im Erdgeschoß des Schuppens; oben südlicher Raum, unten nördlicher Raum

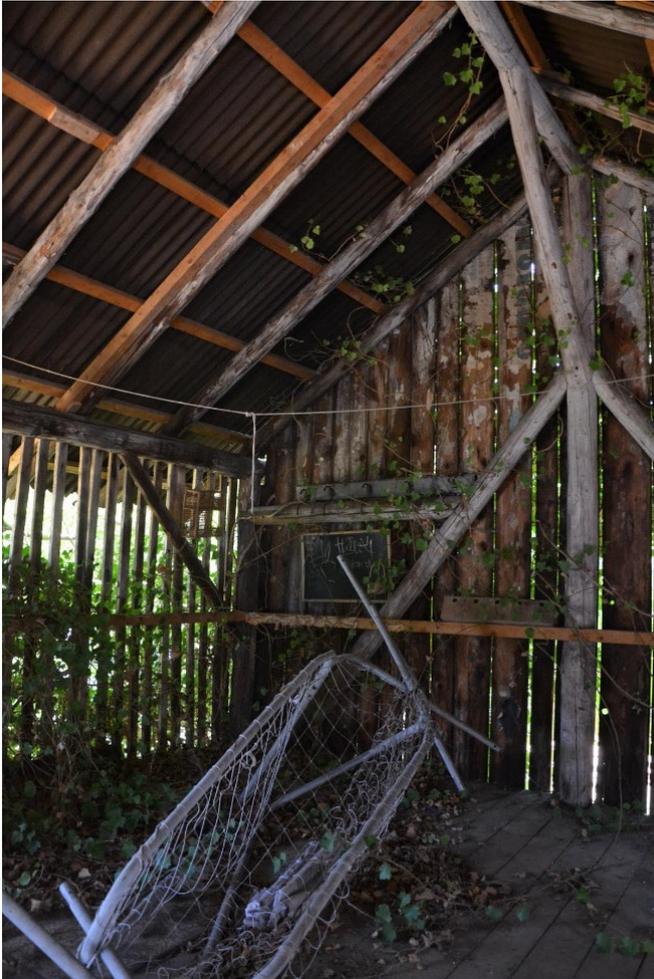
Das Gebäude dient als Lagerraum für Gartengeräte und -möbel, Baumaterialien (Dachziegel) sowie als Abstellraum für Fahrräder. Im verputzten Seitenraum ist ein alter Schrank aufgestellt, der allerdings weitgehend leer ist. Der Dachboden ist ebenfalls weitgehend leer und wird oder wurde für das Aufhängen von Wäsche genutzt. Laut dem Besitzer ist auf dem Dachboden regelmäßig ein Marder unterwegs.

**Abb. 5:** Dachboden, Blick nach Norden

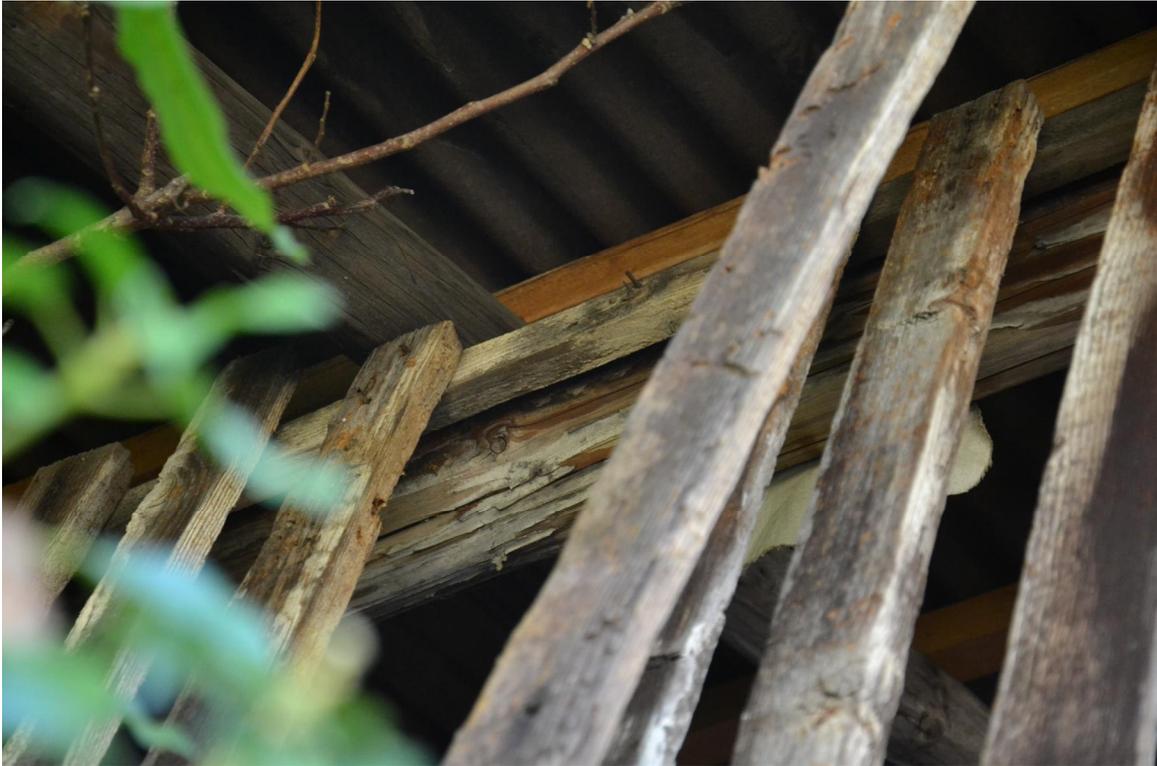
Raum/Ort	Kurzbeschreibung pot. Quartier	Eignung /Begründung
Außen; gesamter Bereich	Überwiegend wenig tiefe Risse in Rundbalken der Dachkonstruktion; Spalt zwischen Rundbalken und aufgenageltem Balken (s. Abb. 6)	Schlecht  Risse wenig tief; Spalt zwischen Rundbalken und Balken zu offen
Außen; Nord- und Südwand	An Nord- und Südwand des Schuppens hochrankender Kletterpflanzenbewuchs (Efeu u.a.)	Schlecht  Bewuchs von unten gut einsehbar, wenig dicht; zudem Anflug nicht frei
Außen; Ostwand	Zwei unter dem Dachvorsprung des Schuppens angebrachte Vogel-Nistkästen mit rundem Einflugloch; ein sehr alter Holzkasten, nicht zu öffnen; ein neuerer Holzbetonkasten	Mittel  Vogel-Nistkästen grundsätzlich als Quartier geeignet, jedoch keine Hinweise auf Besatz (neuerer Kasten, s. Text)
Außen; Nordwand	Zwischenräume zwischen an Außenwand angelehnten Dachpappenplatten	Schlecht  Untersucht; Spalten eher zu breit, Exposition eher ungünstig

**Abb. 6:** Spalt zwischen Rundbalken am unteren Rand der Dachkonstruktion und aufgenageltem Brett der Bretterwand (Potentielles Spaltenquartier für Fledermäuse)

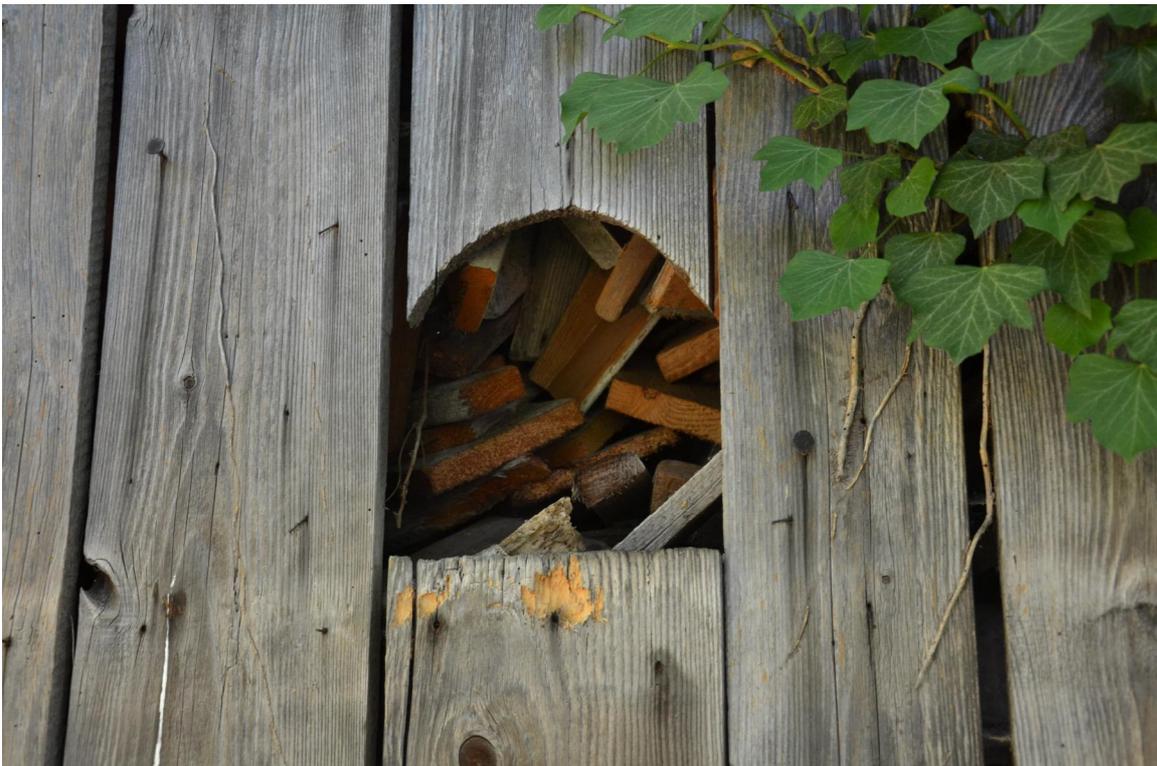
Außen; Nordwand	Gestapelte Bretter hinter Loch in Außenwand (s. Abb. 7)	Mittel  Schwer einsehbarer Bereich, Exposition eher ungünstig, freier Anflug von unten nur bedingt
Innen; unterer südlicher Raum (Holzverkleidung)	Spalt zwischen Rundbalken Decke und aufliegenden Brettern (s. Abb. 8)	Schlecht  Spalt entweder nicht vorhanden oder zu wenig tief
Innen; unterer südlicher Raum (Holzverkleidung)	Spalten zwischen gelagerten Dachziegeln	Mittel  Grundsätzlich geeignetes Spaltenquartier (z.B. Rauhautfledermaus), jedoch keine Fledermäuse oder Spuren
Innen; Dachboden	Risse in Rundbalken der Dachkonstruktion	Schlecht  Überwiegend entweder zu wenig tief oder zu breit; viele auch noch mit Resten von Holzmaterial gefüllt

**Abb. 7:** gestapelte Bretter hinter Öffnung in Bretterwand (Nordwand Schuppen von außen)

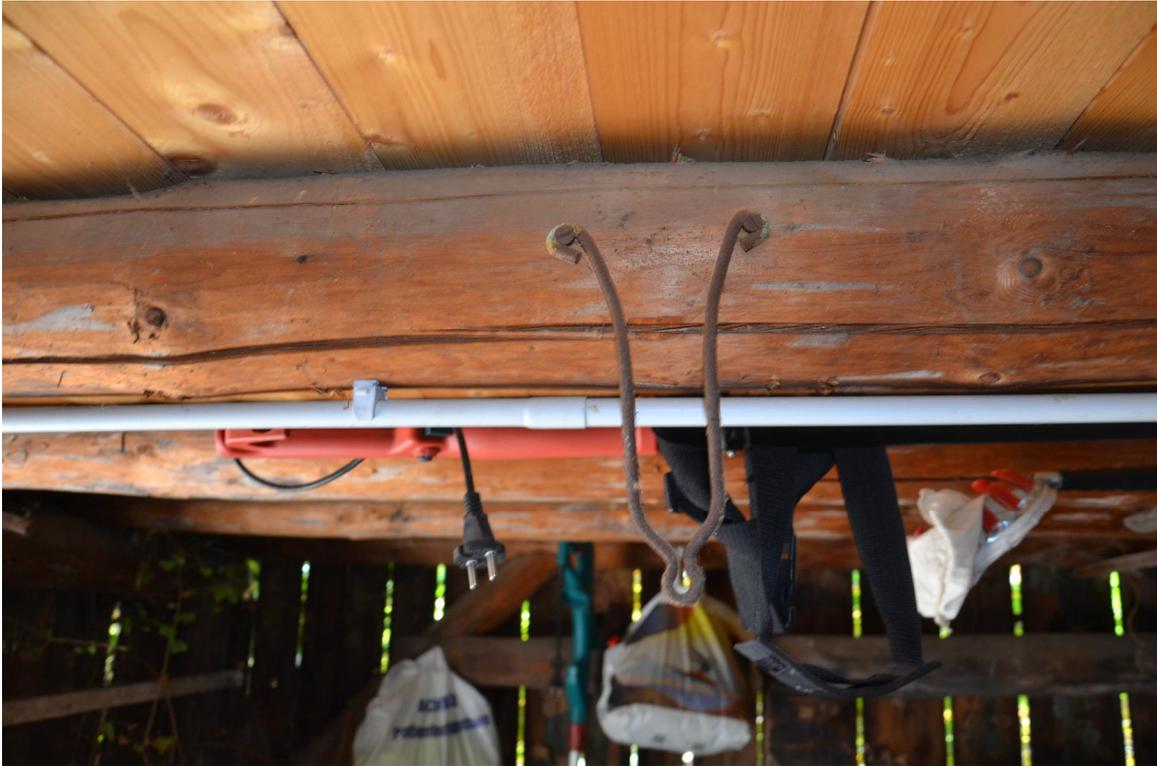
**Abb. 8:** Spalt zwischen Rundbalken der Decke und aufliegenden Brettern im unteren südlichen Raum (Potentielles Spaltenquartier für Fledermäuse)
