**Artenschutzrechtliche Einschätzung  
Abriss des bestehenden Gebäudes und  
Nebenanlagen und Rodungsarbeiten**

**Kandernerstraße 37  
Lörrach-Stetten**

**Artenschutzrechtliche Einschätzung  
Avifauna / Herpetofauna / Fledermäuse**

aufgestellt: 20.09.2016

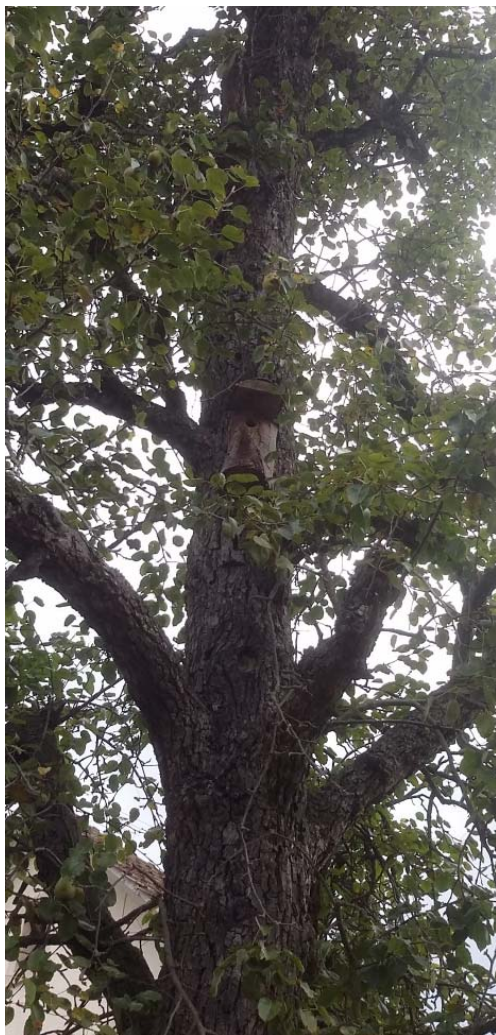
Nur an einer Stelle konnte ein tradiertes Bruthabitat festgestellt werden. Dabei handelt es sich um einen Nistkasten der an einem alten Birnbaum angebracht ist. Eine tatsächliche Nutzung konnte am Begehungstermin nicht mehr festgestellt werden. Potentiell nutzbar ist der Kasten für Haussperling, Kohlmeise, Blaumeise oder Hausrotschwanz. Ansonsten konnten an oder in den Gebäuden keine Hinweise auf Bruthabitatstrukturen gewonnen werden.

**Abb.3: Vogelnistkasten am Birnbaum im Garten des Plangebiets.**

Die Arbeiten zur Rodung der Bäume und zum Abriss der Gebäude erfolgen in den Wintermonaten und damit in der gesetzlich dafür zulässigen Zeit. Nach augenscheinlicher Betrachtung der Bäume kann die Rodung erfolgen, ohne dass eine Beeinträchtigung der Vögel gegeben ist. Der am Birnbaum vorhandene Nistkasten ist derzeit nicht besiedelt und kann für die Abbruch und Rodungsarbeiten entfernt werden.

Die Arbeiten zum Abriss des Gebäudes sowie zur Rodung der Bäume erfolgen in der gesetzlich dafür zulässigen Zeit. Der bestehende Nistkasten ist vor der Rodung zu entfernen. Weitere Vermeidungsmaßnahmen sind nicht notwendig.
