Rathaus Lörrach

Zustandsbericht Fassade

Gemeinderat 17. Mai 2018

Fachbereich Grundstücks- und Gebäudemanagement

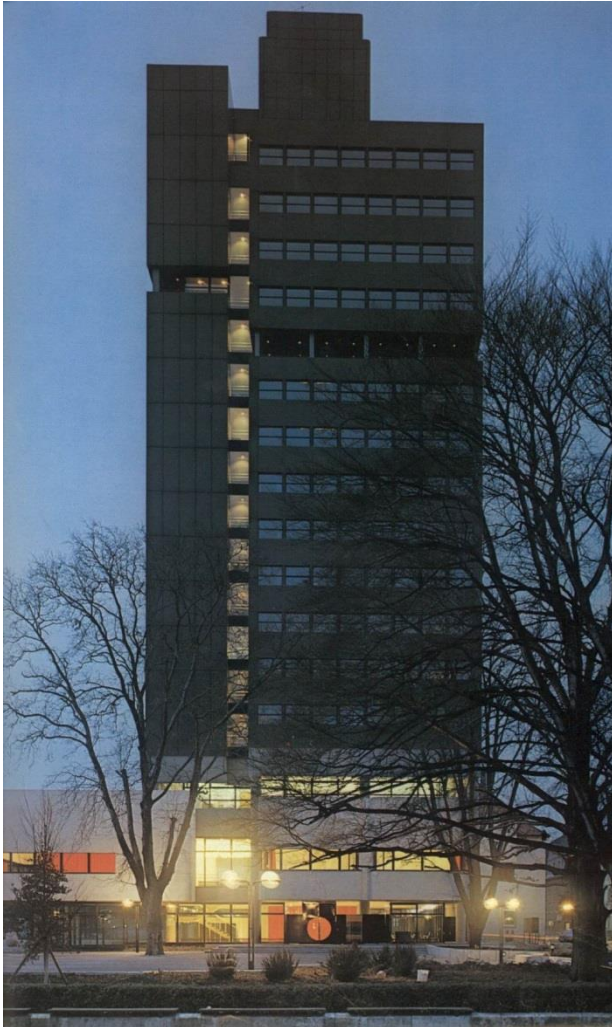
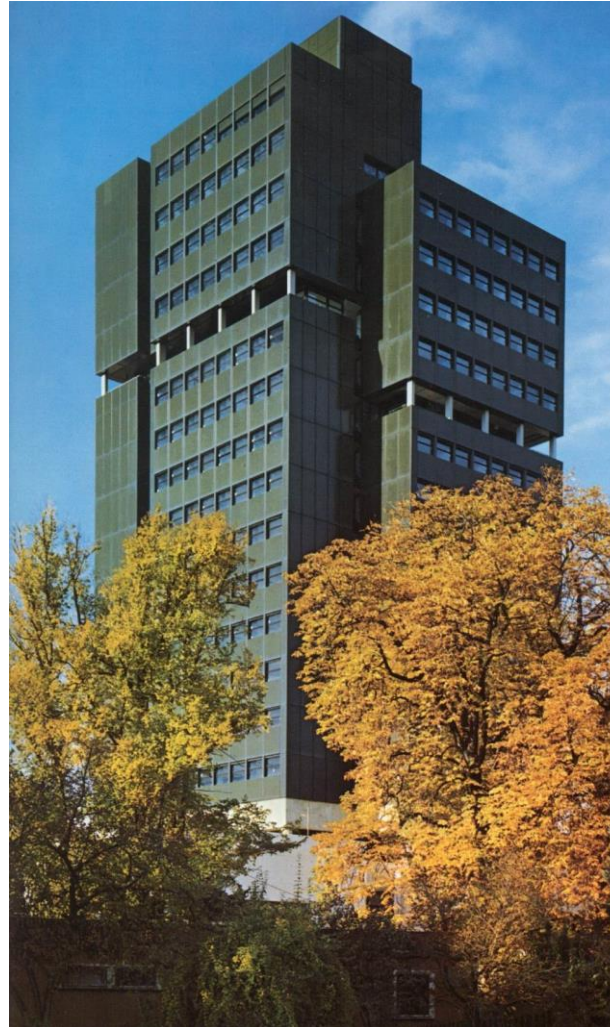
Fassade ist zu unterscheiden
in
Paneele zwischen den Fensterbändern
und
geschosshohe Paneele im Bereich der geschlossenen Fassade
