Ingenieurgruppe  
Geotechnik GbR

Projekt: Nordhang Hünnerberg,  
Lörrach

Lageplan

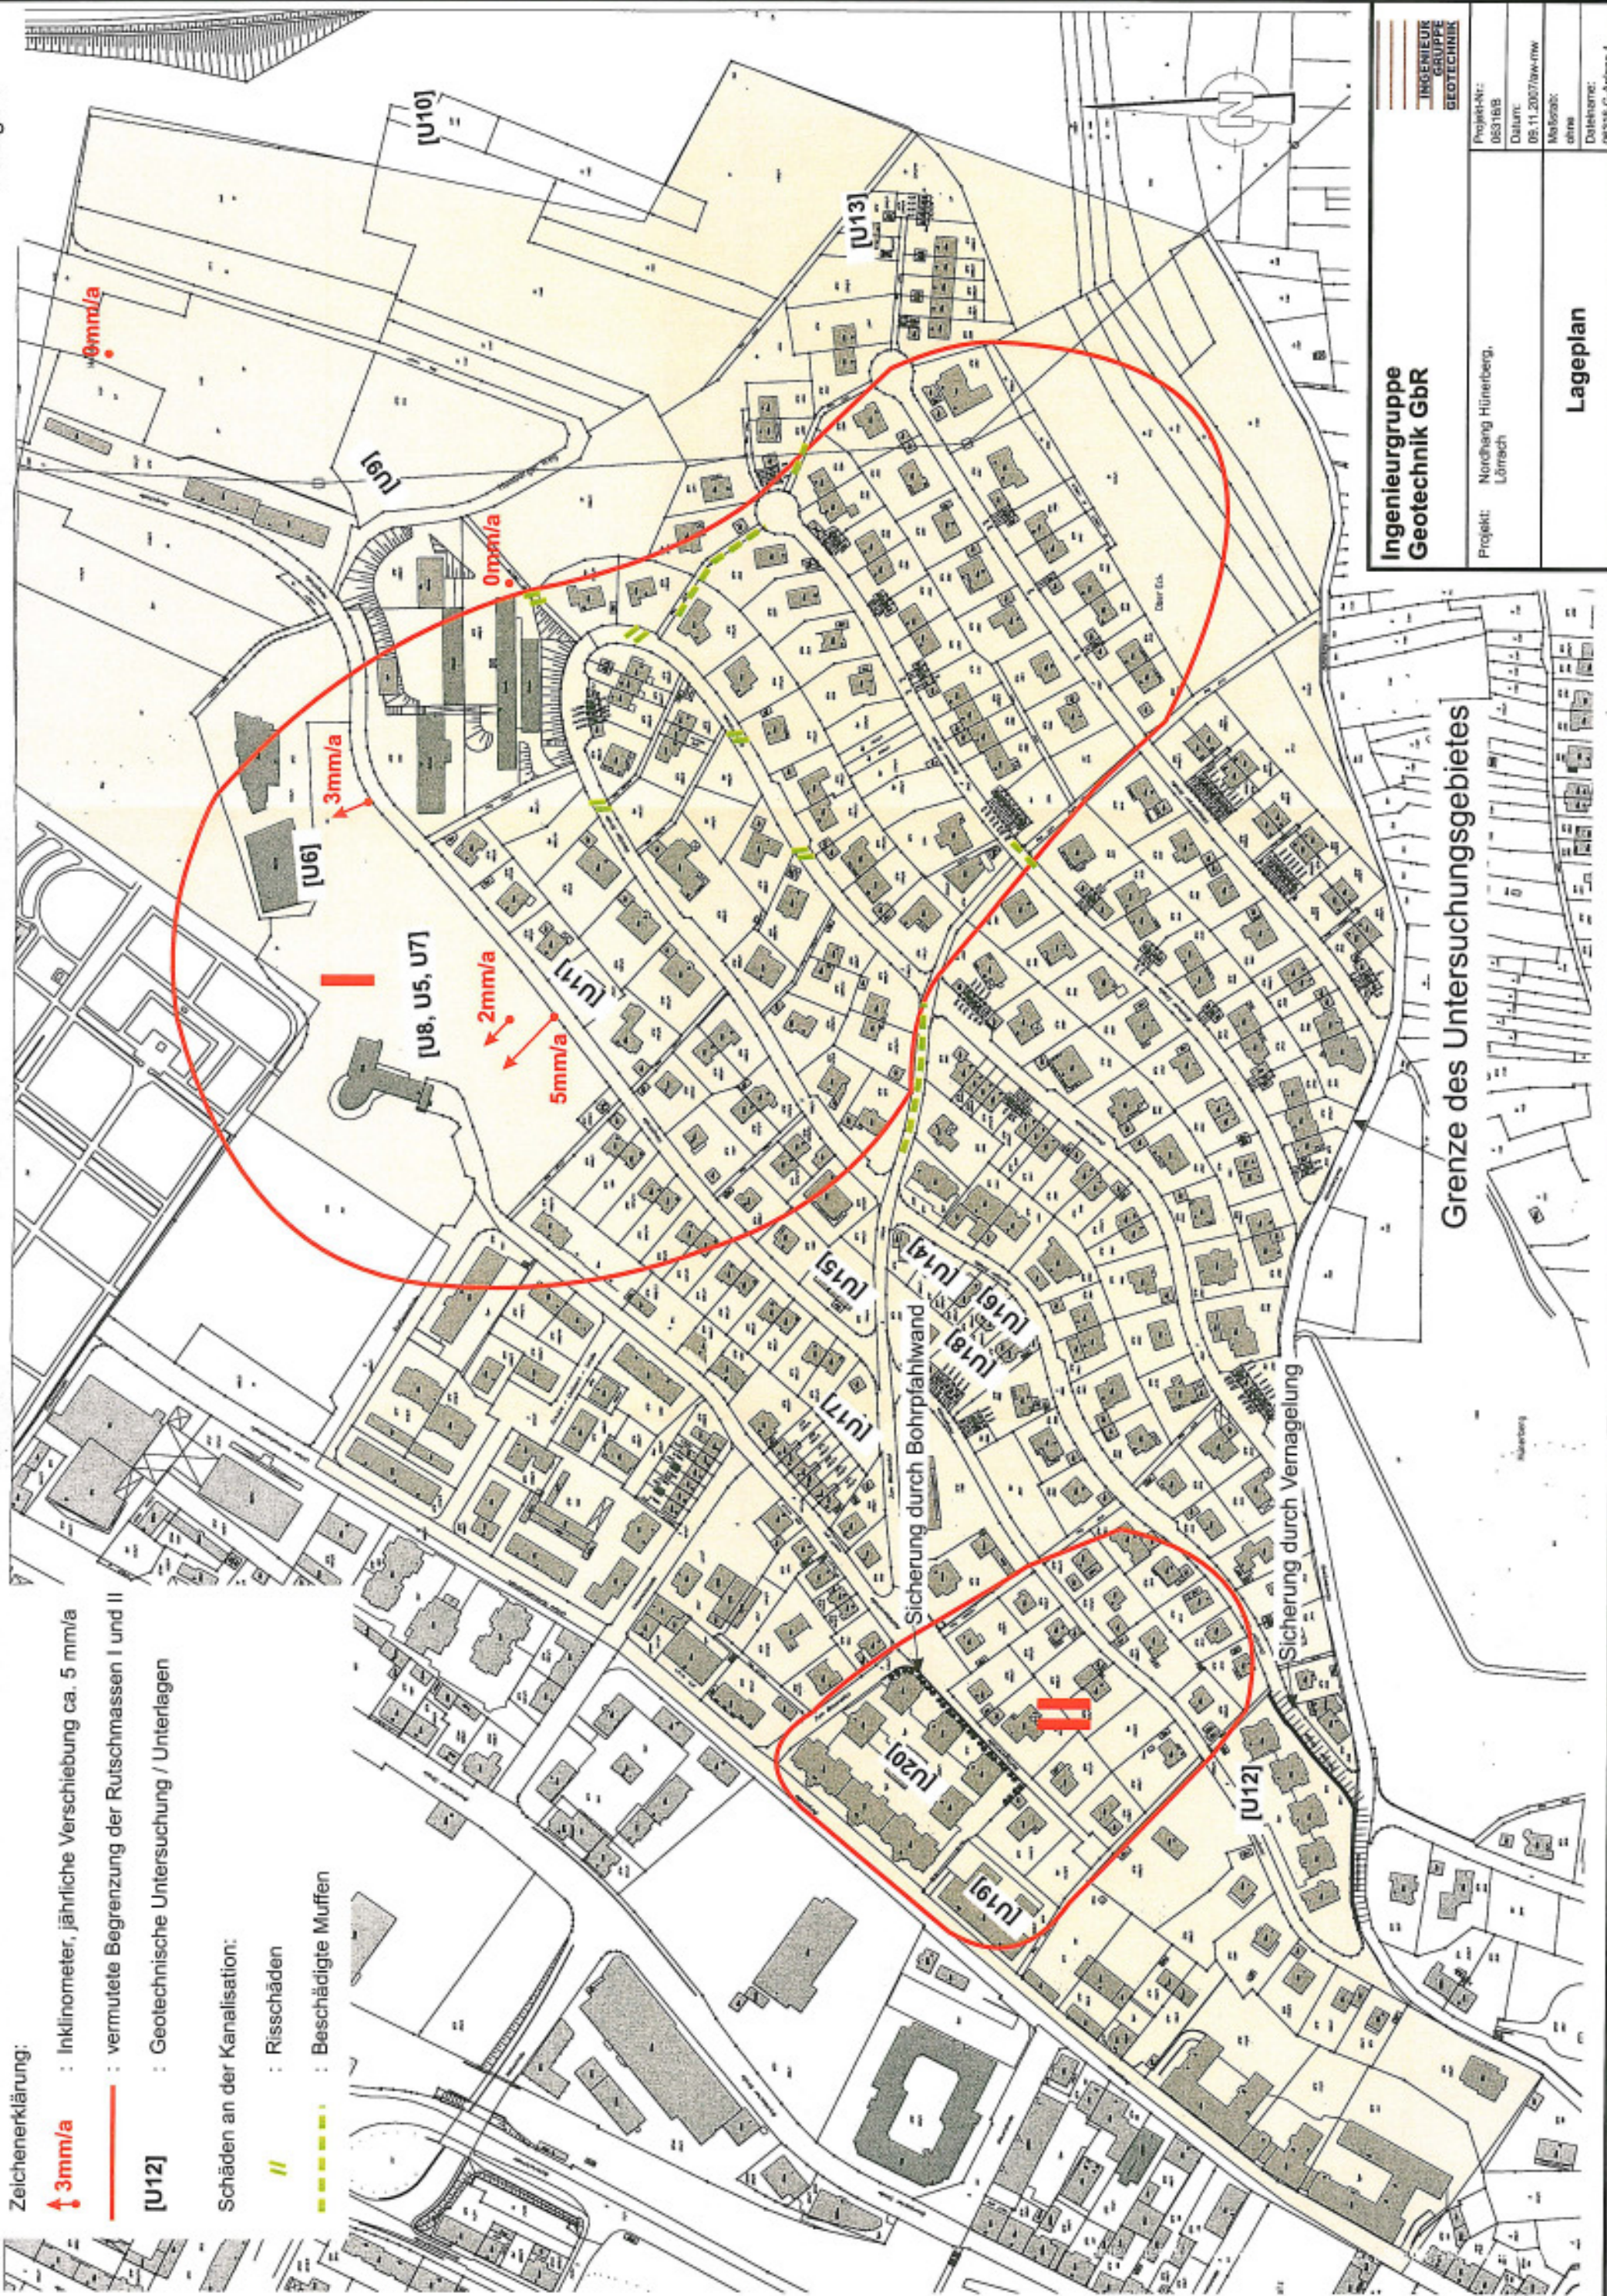
- Zeichenerklärung:**
- ↑ 3mm/a : Inklinometer, jährliche Verschiebung ca. 5 mm/a
  - : vermutete Begrenzung der Rutschmassen I und II
  - [U12]** : Geotechnische Untersuchung / Unterlagen

Schäden an der Kanalisation:

- // : Risschäden
- - - : Beschädigte Muffen
